検査報告書

安全弁整備(4MPプレヒーター)

安全弁整備記録書

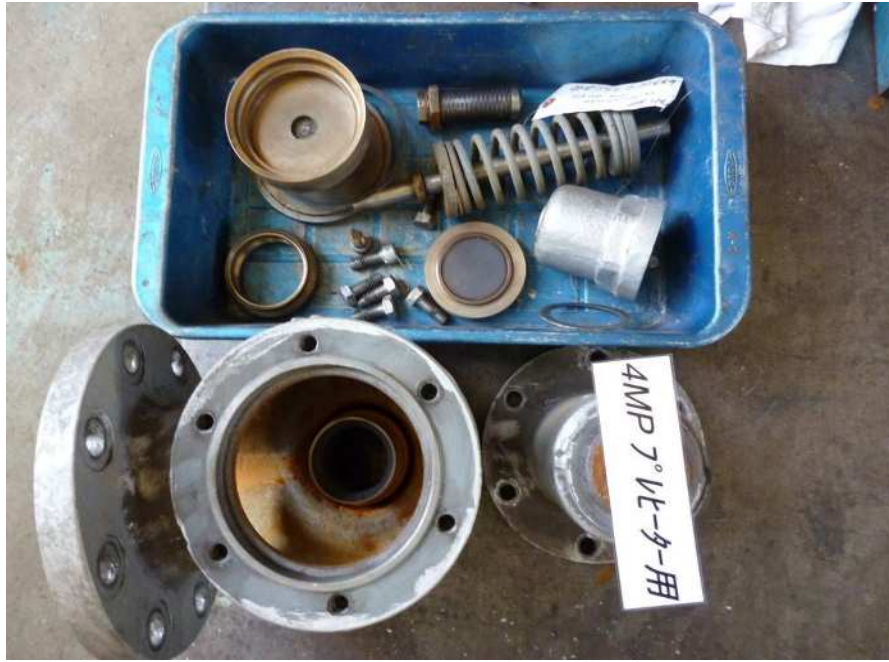
分解状況

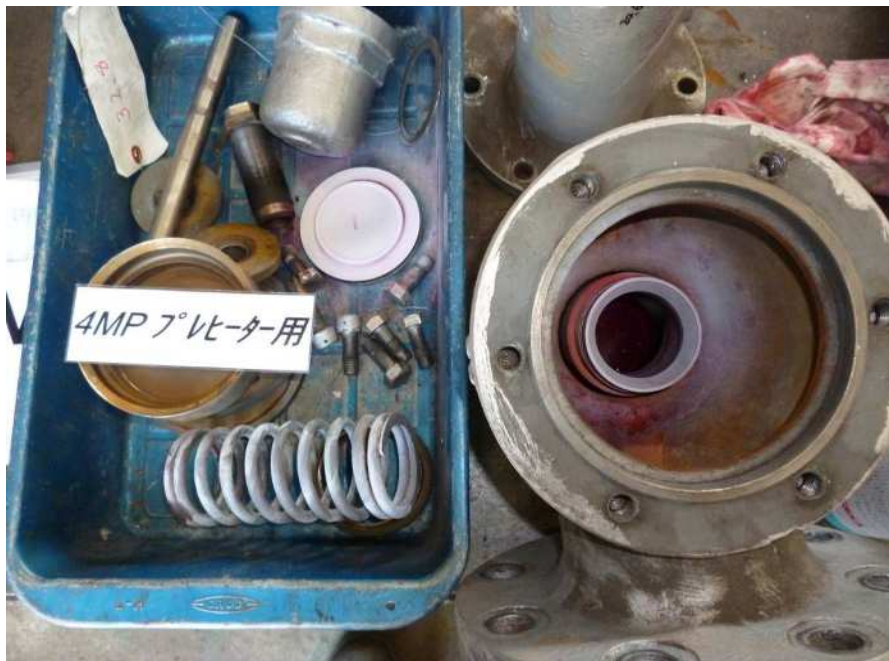
分解状況

PT検査

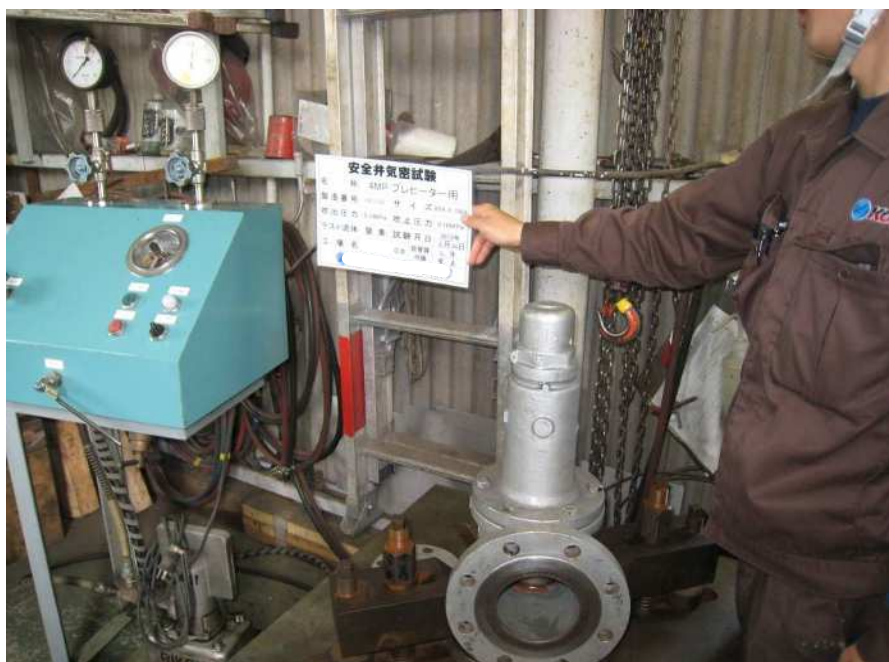
テスト

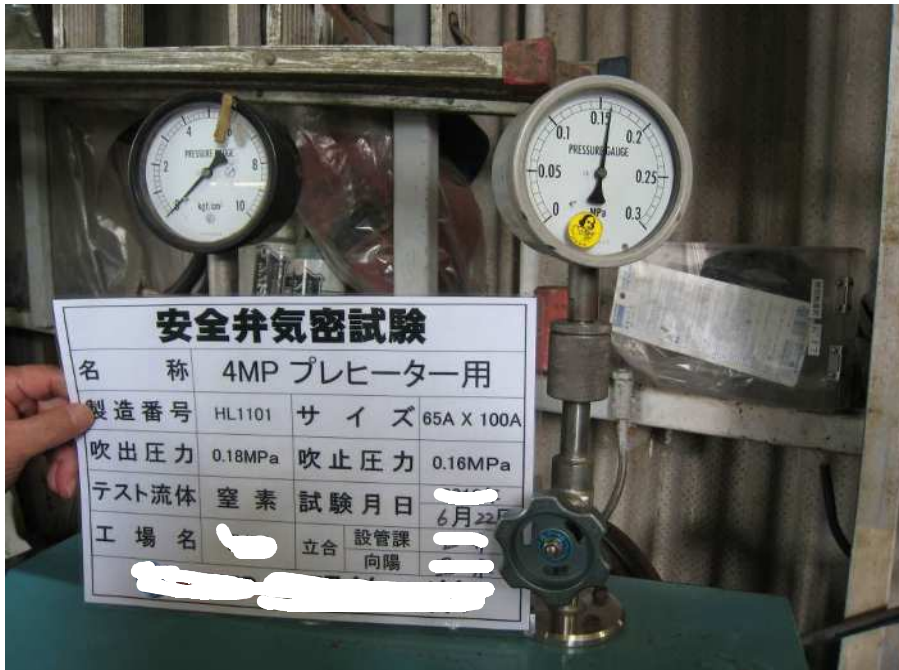
テスト _____

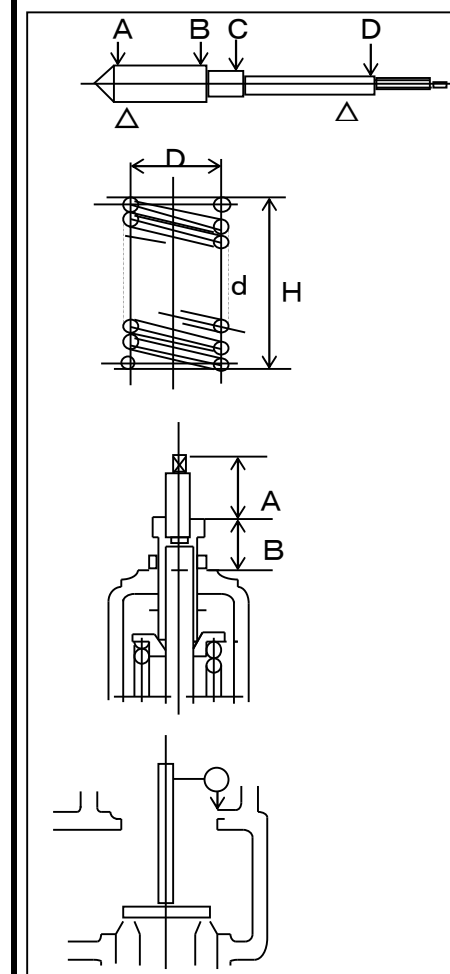
弁棒振れ測定 mm				
位置	A	B	C	D
分解時	0.03	0.00	0.00	0.01
組立時	0.03	0.00	0.00	0.01
許容値	0.20mm以下
