# 検査報告書

<b>プラント名</b>		<b>点検年月日</b>	
<b>機番</b>	3FP-02・3FP-04	<b>機名</b>	ポンプ
<b>件名</b>	設備補修(3FP-02・3FP-04)		
<b>検査理由</b>	定期分解検査		
<b>検査結果</b>	<p>・ポンプ2台に対して分解整備を実施。</p> <p>1、3FP-02</p> <p>①分解状況 シャフト等特に問題なし。 インペラ部の汚れもほとんど無し。</p> <p>②組込 消耗部品の交換を実施し、組込を実施。 組込後、据付芯出し調整実施。 寸法詳細・交換消耗部品等は別紙参照して下さい。</p> <p>2、3FP-04</p> <p>①分解状況 シャフト、CP側ベアリング嵌め合い部摩耗の為、加工実施。 その他、特に問題なし。</p> <p>②組込 消耗部品の交換を実施し、組込を実施。 組込後、据付芯出し調整実施。 寸法詳細・交換消耗部品等は別紙参照して下さい。</p>		
<b>記事</b>

# 設備補修(3FP-02)

3FP-04 ポンプ(計測・組立・検収)整備記録書

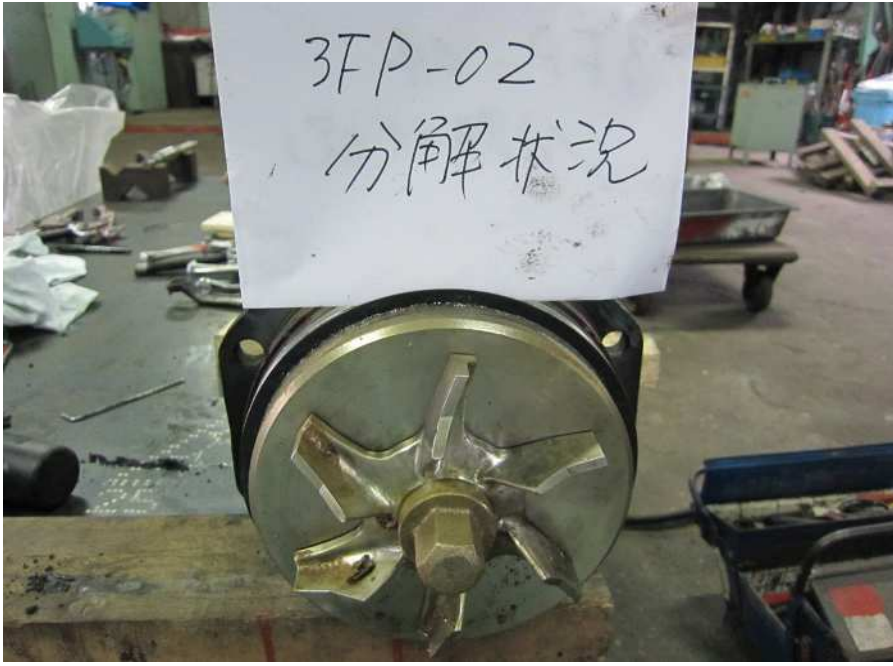
分解状況 \_\_\_\_\_  
\_\_\_\_\_  
\_\_\_\_\_  
\_\_\_\_\_  
\_\_\_\_\_  
\_\_\_\_\_  
\_\_\_\_\_

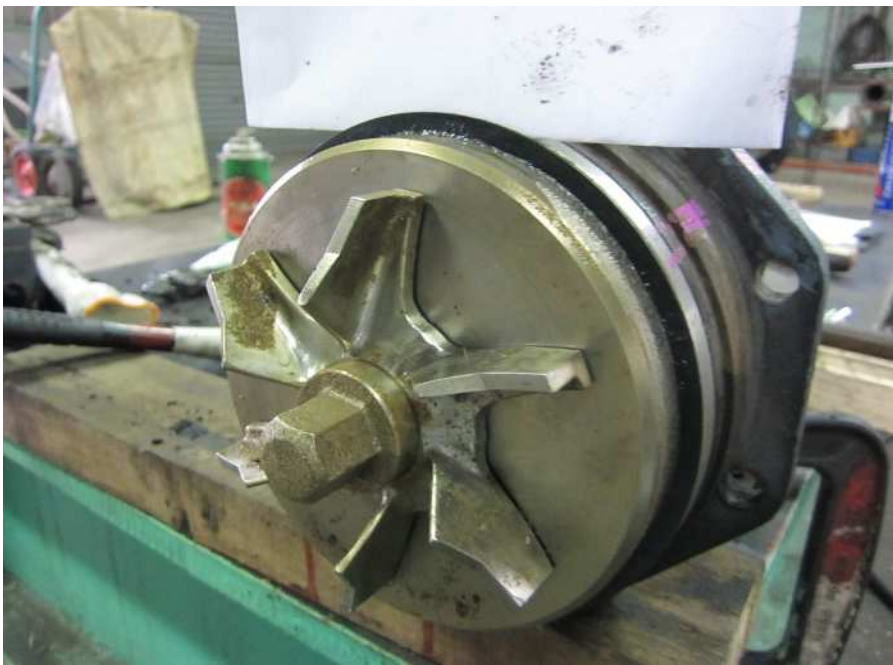
分解状況 \_\_\_\_\_  
\_\_\_\_\_  
\_\_\_\_\_  
\_\_\_\_\_  
\_\_\_\_\_  
\_\_\_\_\_  
\_\_\_\_\_

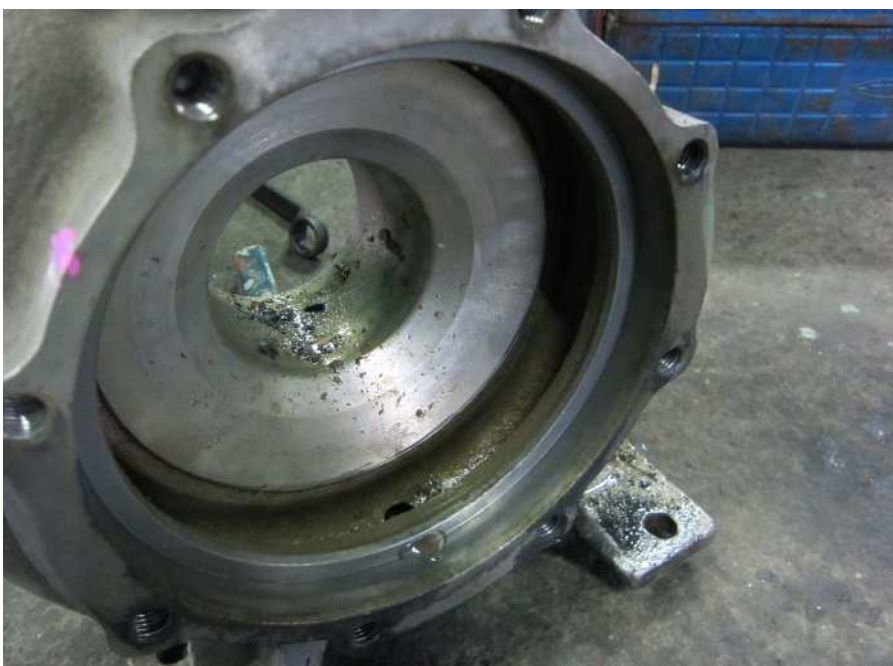
分解状況 \_\_\_\_\_  
\_\_\_\_\_  
\_\_\_\_\_  
\_\_\_\_\_  
\_\_\_\_\_  
\_\_\_\_\_  
\_\_\_\_\_

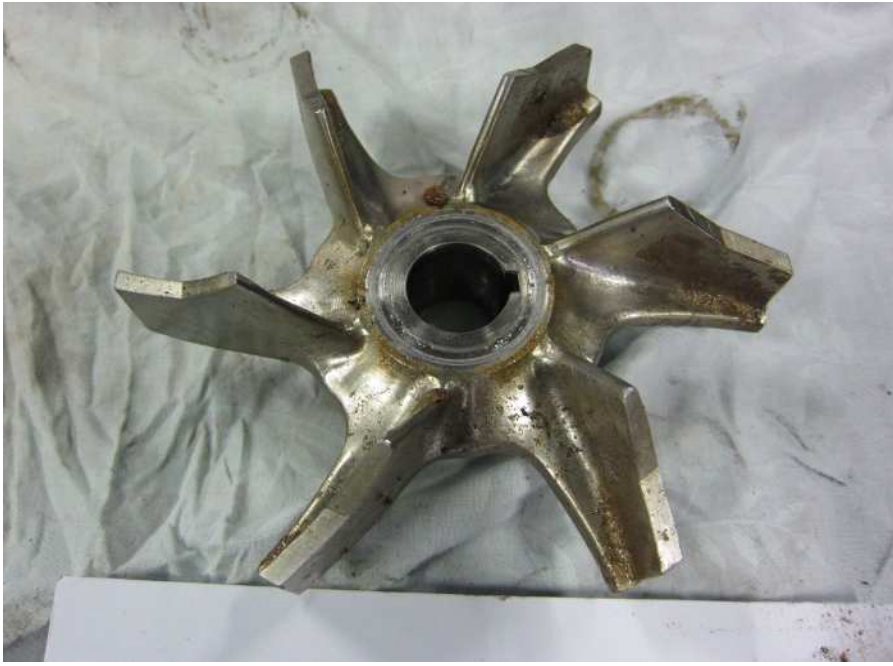
分解状況

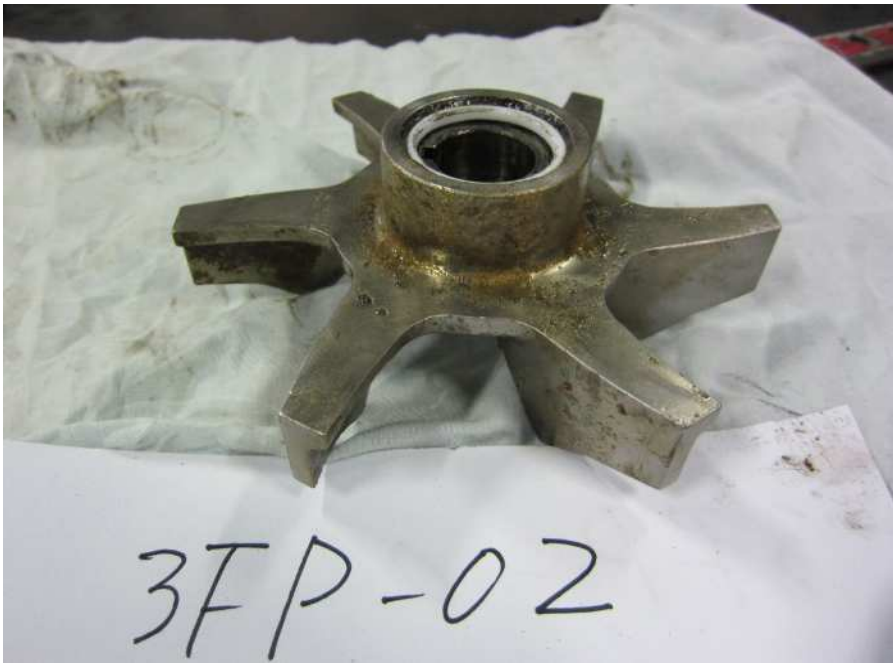
分解状況

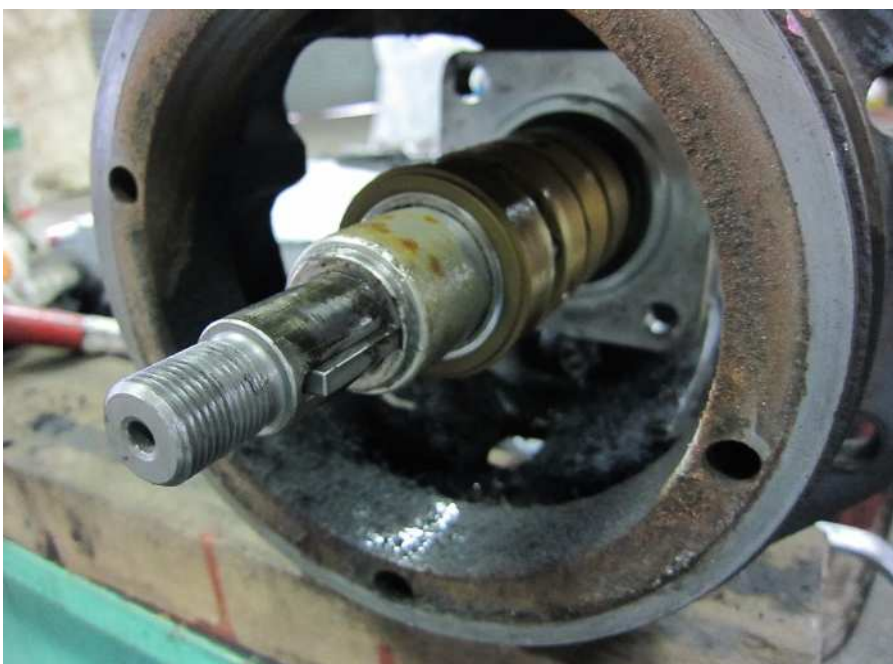
分解状況

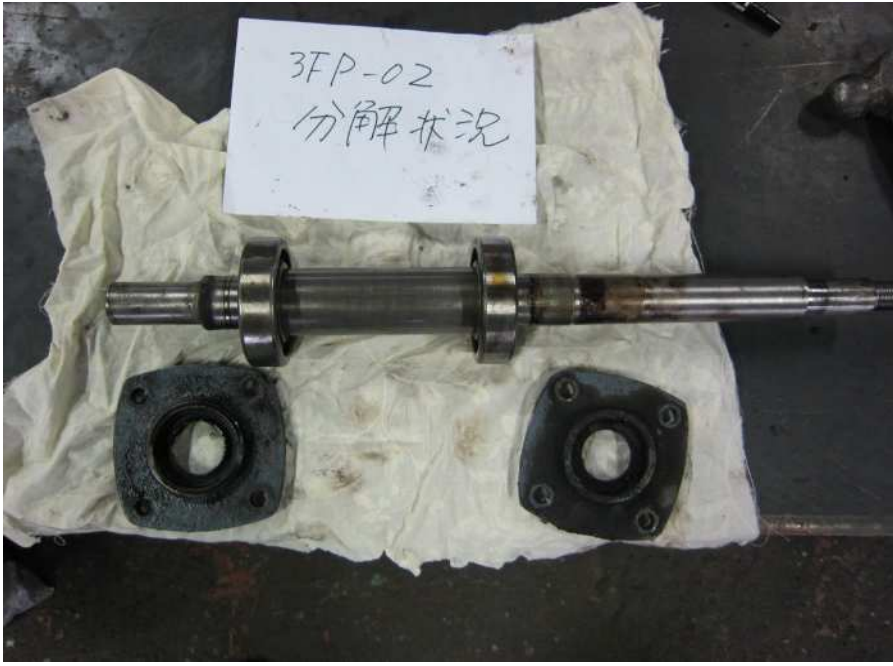
分解状況

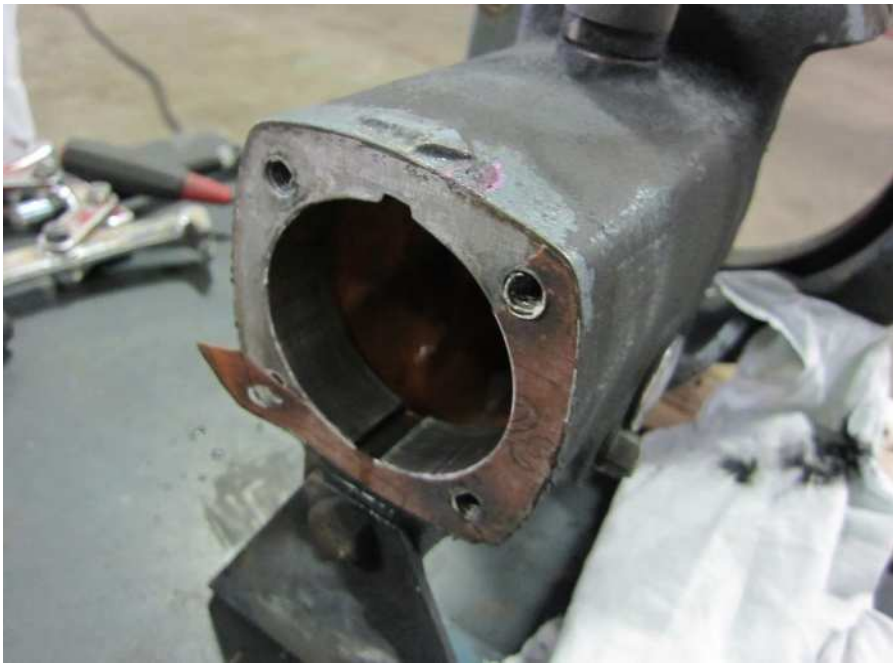
分解状況

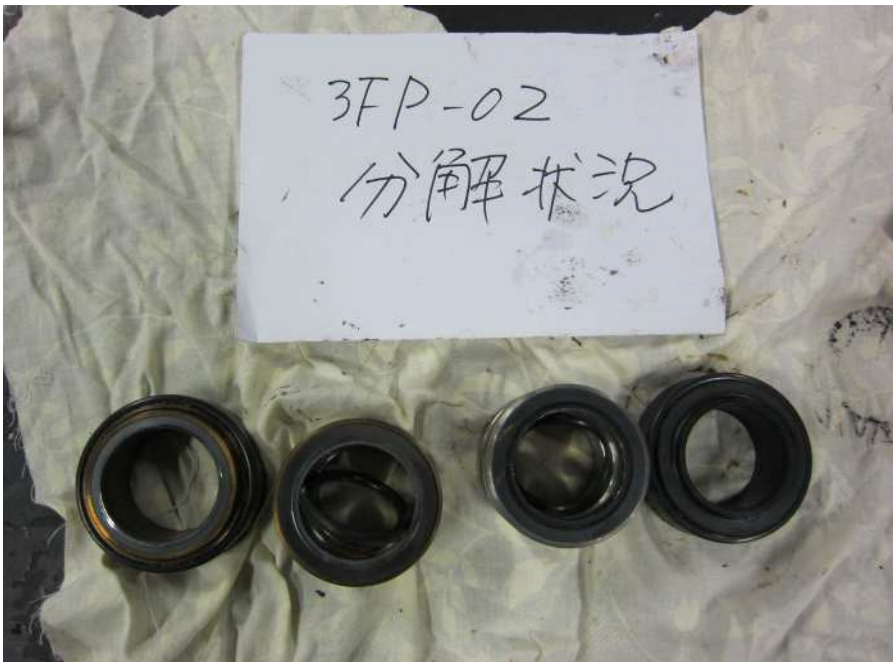
分解状況

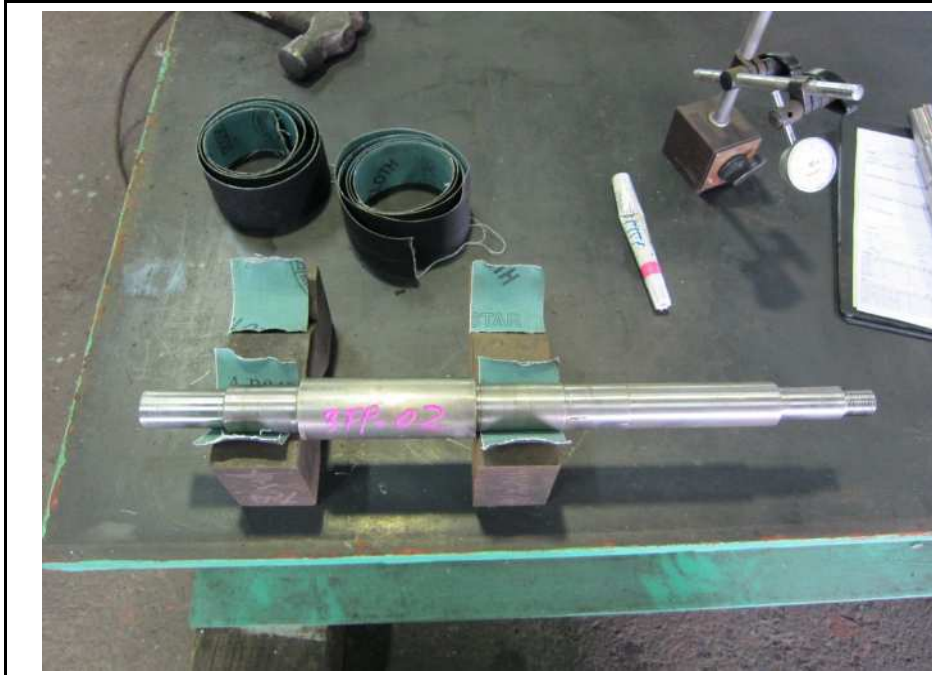
整備後

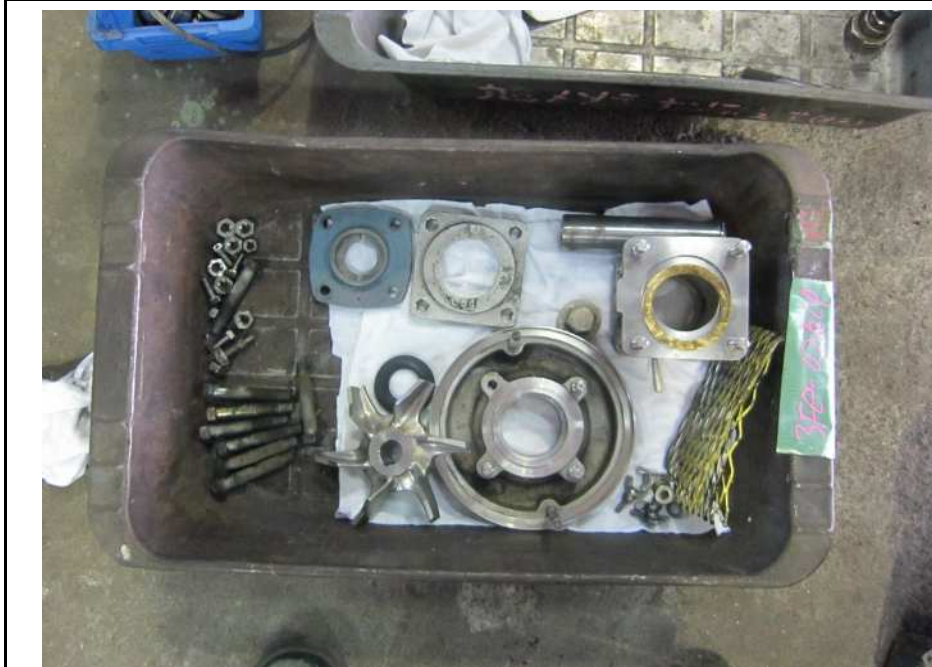
整備後

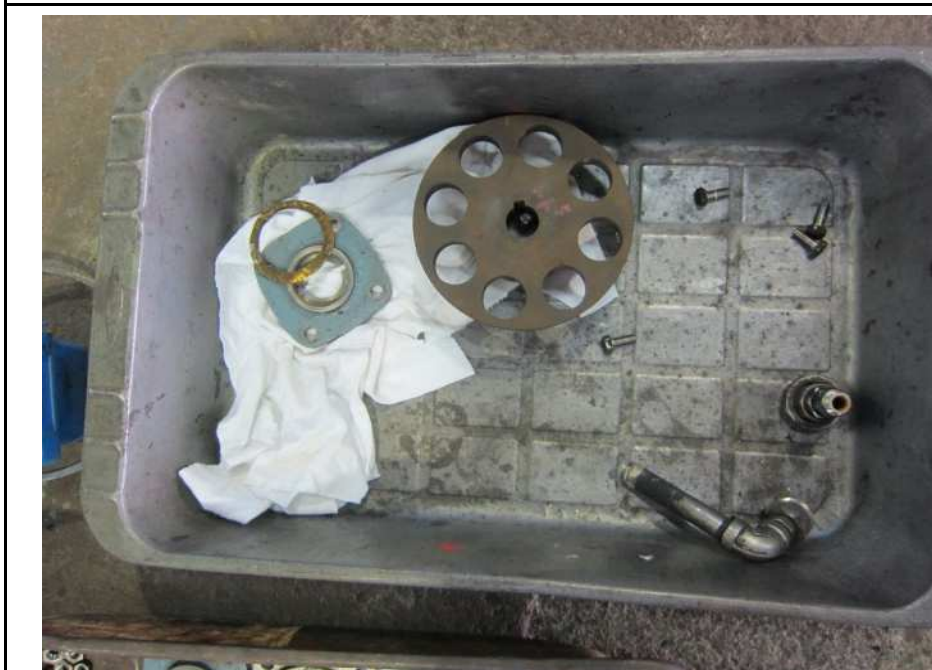
整備後

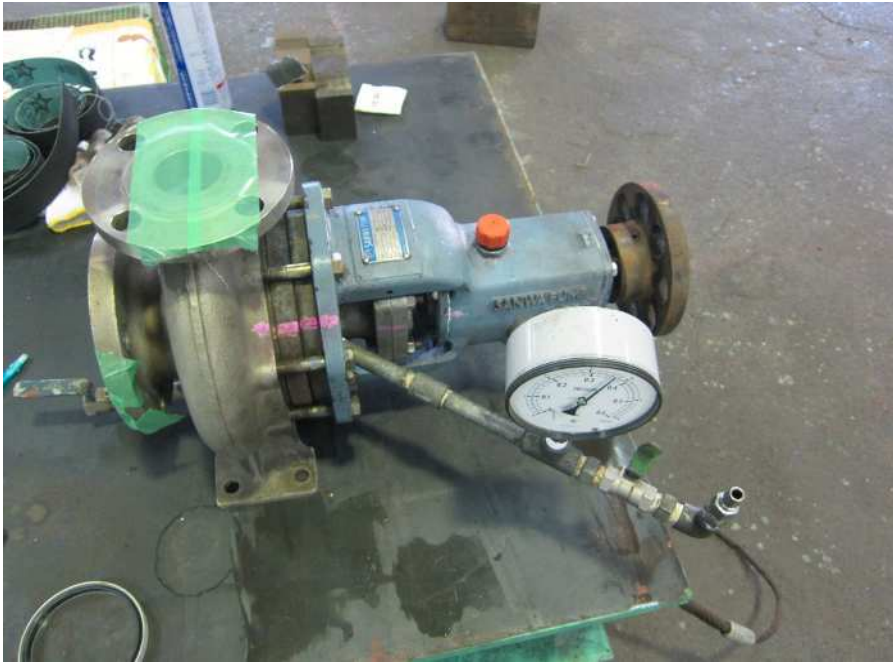
メカテスト

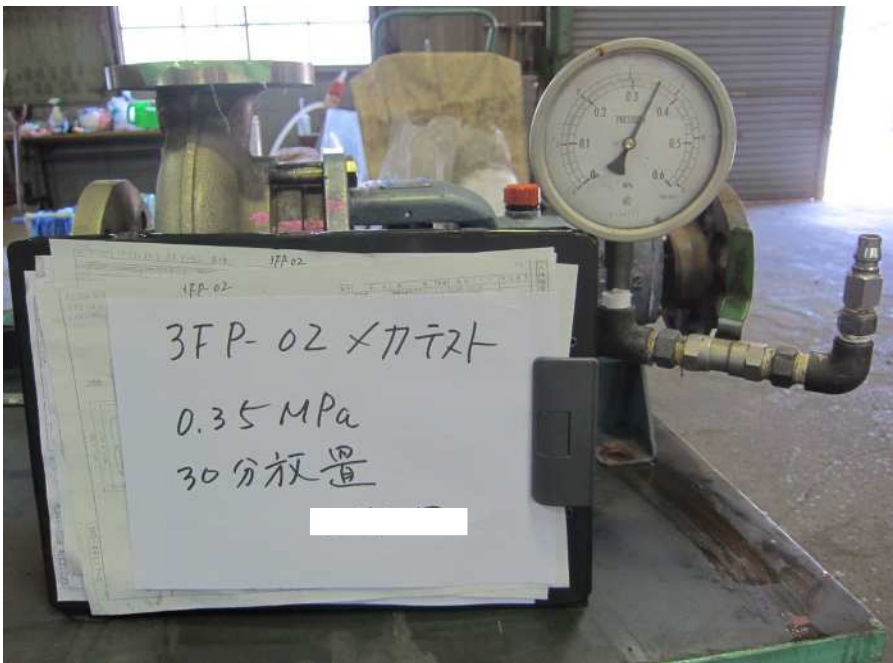
メカテスト

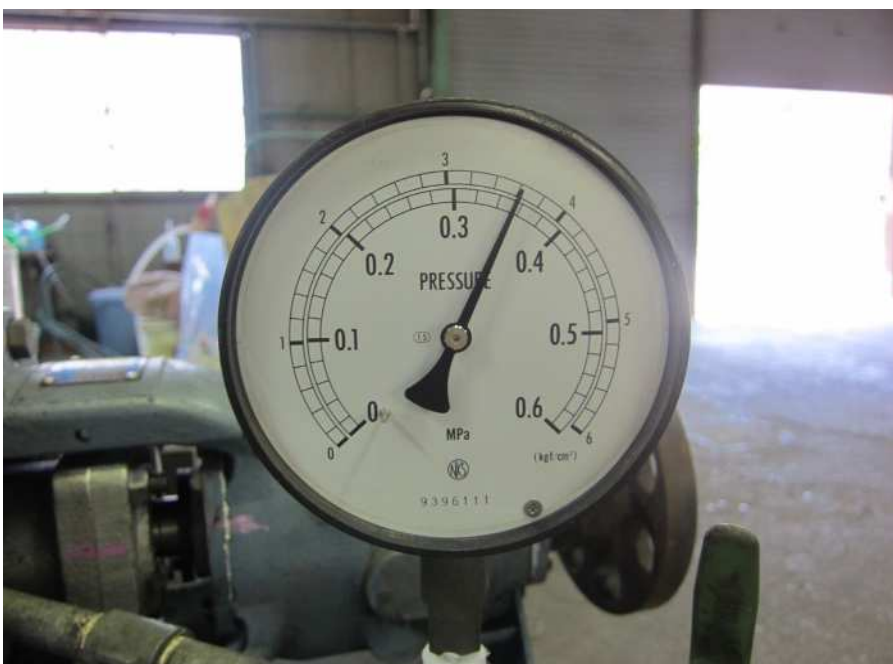
メカテスト

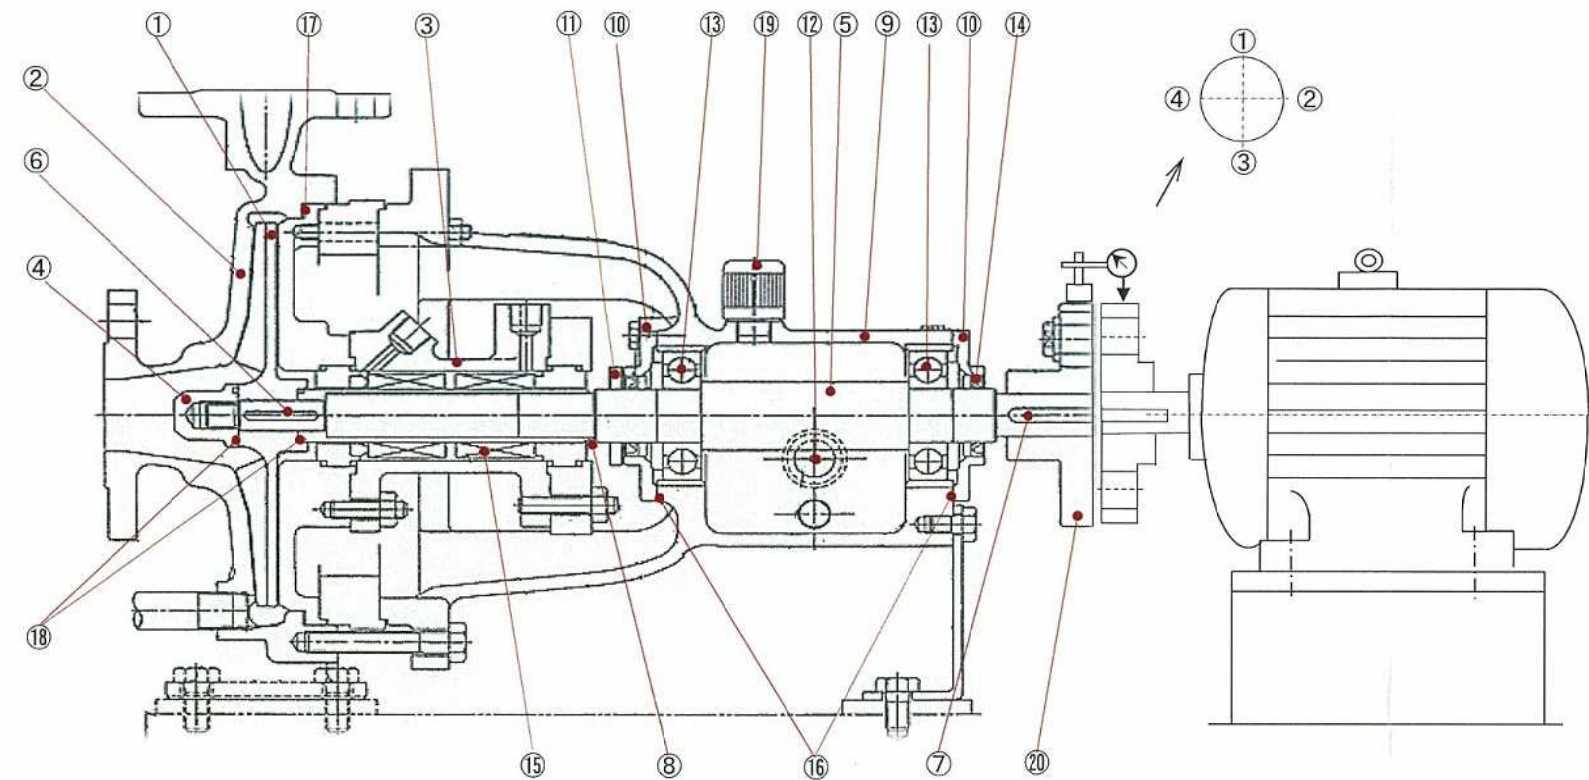
3) 芯出し記録=下記記録欄に記入

測定部位	①	②	③	④	判定	担当者確認
組立時	周	0	-2	-3	良 否	大森
	面	0	-1	-2		
	面間	3.5mm

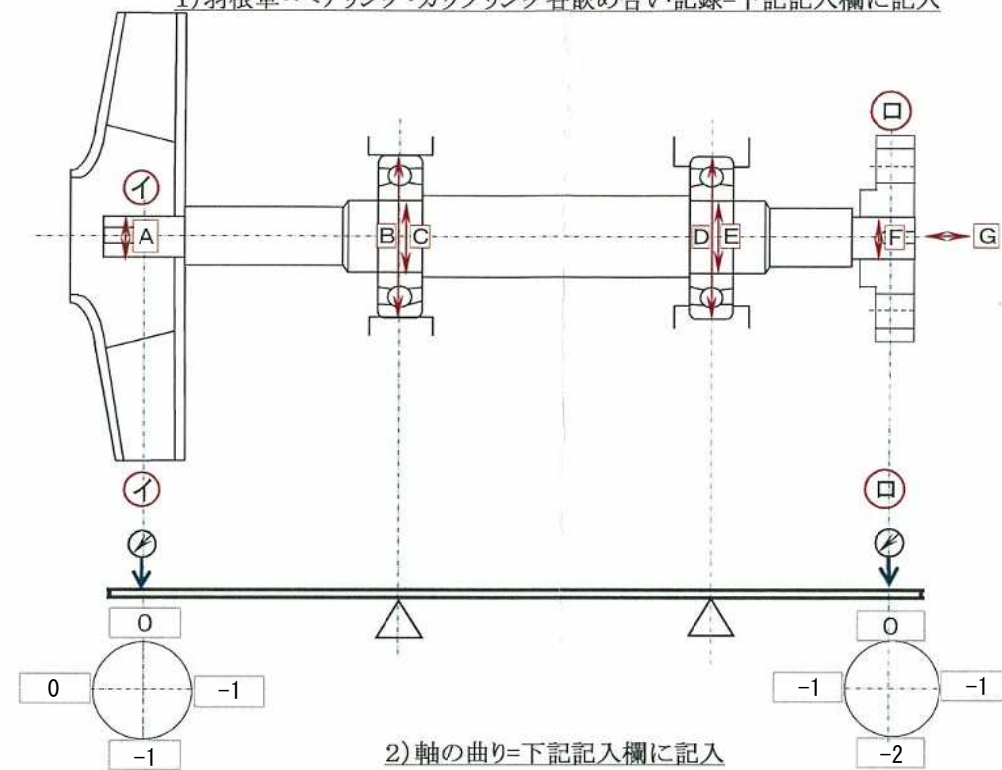
1) 羽根車・ベアリング・カップリング各嵌め合い記録=下記記入欄に記入

\*補修内容&部品交換及び問題点 **29.97**  
**シャフト、CP側ベアリング嵌め合い部摩耗の為、加工実施**

測定部位	測定部名称	測定値	はめあい許容値 (基準値)	測定結果のクリアランス	判定	担当者確認
A	羽根車内径	17.02	+	0.03	良 否・補	大森
	軸外径	16.99	-			
B	ハウジング内径	72.02	φ72 +0.043	0.02	良 否・補	大森
	ベアリング外径	72.00	φ72 -0			
C	ベアリング内径	30.00	φ30 -0.002	0	良 否・補	大森
	軸外径	30.00	φ30 -0.021			
D	ハウジング内径	72.01	φ72 +0.043	0.01	良 否・補	大森
	ベアリング外径	72.00	φ72 -0			
E	ベアリング内径	30.00	φ30 -0.002	0	良 否・補	大森
	軸外径	30.00	φ30 -0.021			
F	カップリング内径	24.03	+	0.03	良 否・補	大森
	軸外径	24.00	-			
G	分解時の測定記録	0.11	軸スラスト基準	軸スラスト結果 0.07 mm	良 否・補	大森
	組立時の記録	0.07	0.056~0.106			
①	羽根車側軸曲り	最大振れ値 0.01	3/100mm以内		良 否・補	大森
	②	カップリング側軸曲り	最大振れ値 0.02
